**BUNDESGESELLSCHAFT  
FÜR ENDLAGERUNG**

52. Sitzung der Asse2 Begleitgruppe am 3. November 2017 in  
Wolfenbüttel  
Ergebnisse der Faktenerhebung, Bohrung B 7/750-B<sub>A</sub>

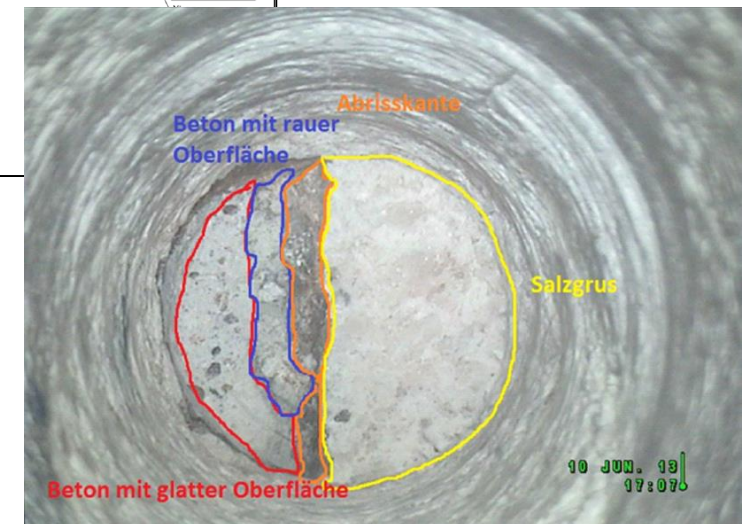
Antreffen einer Betonabschirmung

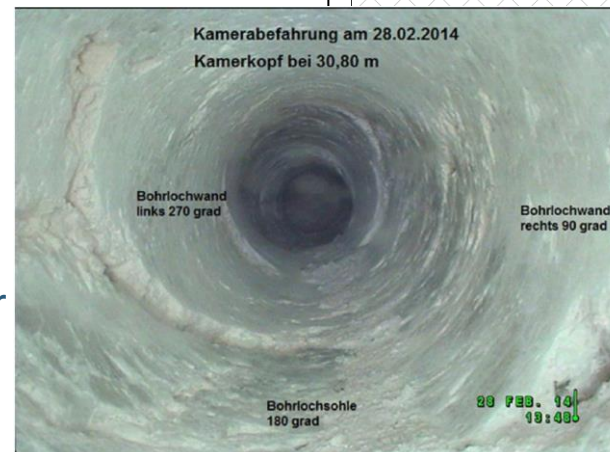
- Ermittlung von Schädigungen der Schwebenur zur der 725-m-Sohle über der ELK 7/750
  - ☐ Hoher Schädigungsgrad, Antreffen und Detektion von diversen Rissen und Auflockerungsbereichen
- Aussagen zur Schwebengeometrie
  - ☐ Stauchung der Schweben z.B. durch Sohlwölbung in Abbau 8/725 erkannt
  - ☐ Kontur und Auflockerungsbereiche an der Kammerfirste erkannt

Unten: Bild der Bohrung B1.2 im geschädigten Bereich

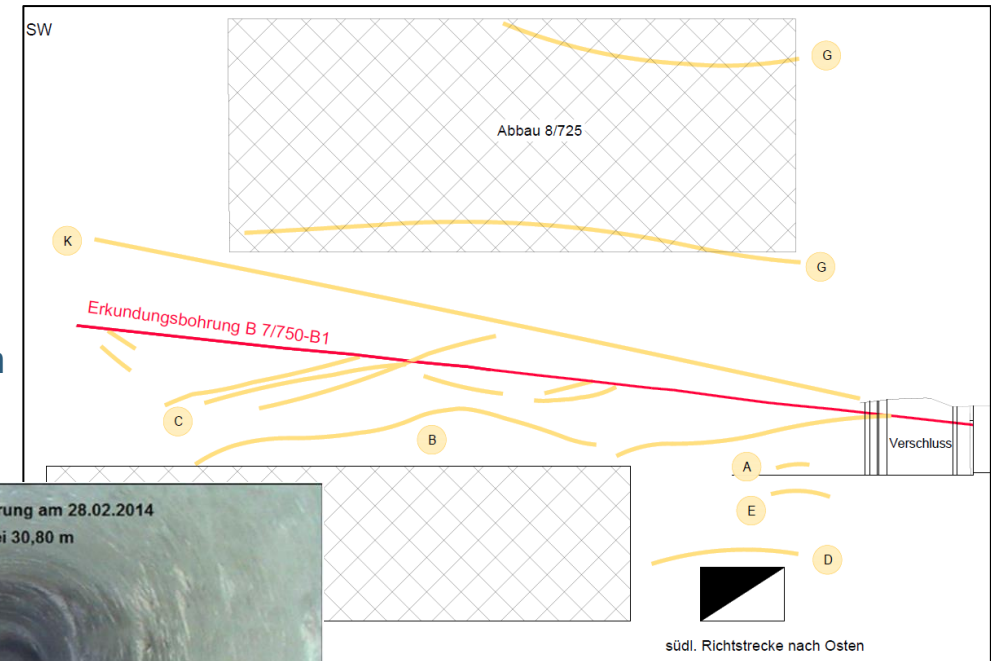
Zusammenfassende Darstellung der Ergebnisse aus den Radarerkundungen der Bohrung B1

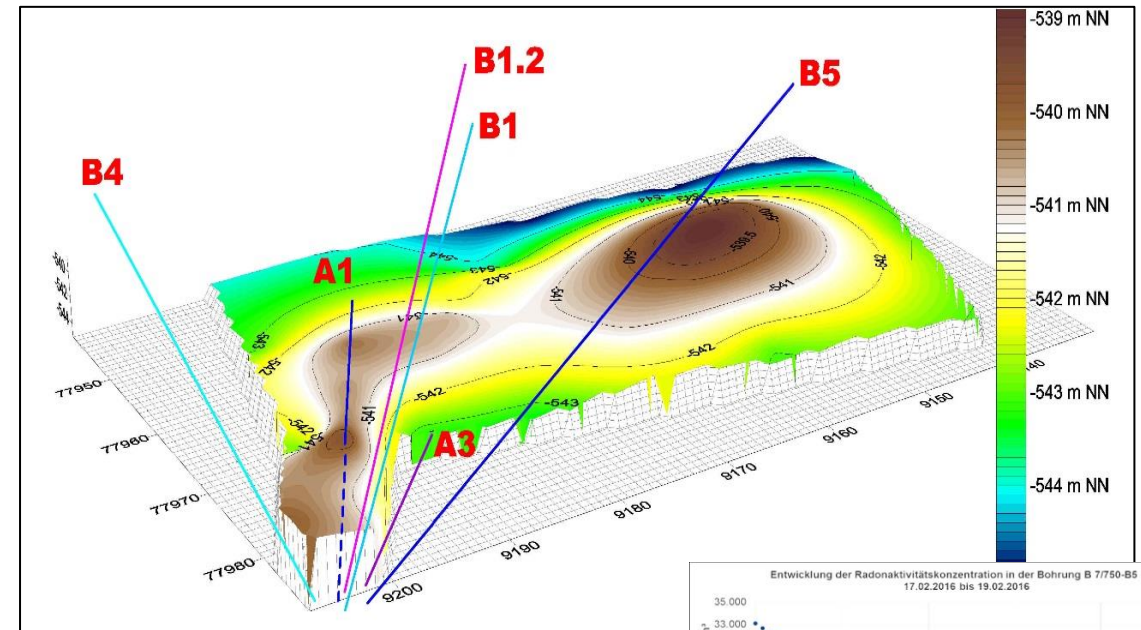
- Modellbildung zur Gesamtkammergeometrie
  - ☐ „Kammerdom“ wurde erkannt
- Erkundung der Randbereiche
  - ☐ Geringe Schädigung über Oststoß; Umfangreiche Rissysteme am Nordstoß
- Erkundung Gasen in den Rissystemen
  - ☐ Radon, Wasserstoff und deutlich verringerte Sauerstoffkonzentrationen (teilweise Kammeratmosphäre) liegen bereits in den Rissystemen vor

Modell der Firste der ELK 7/750

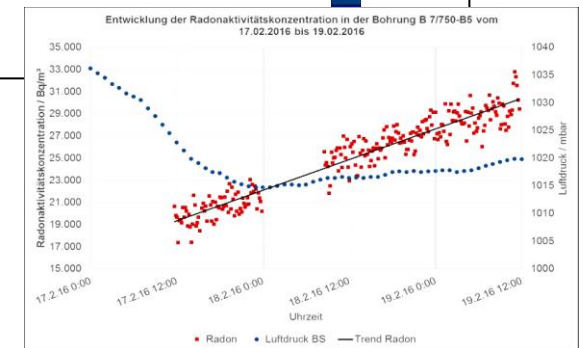
Langzeitgasmessungen an Bhrg.  
B5

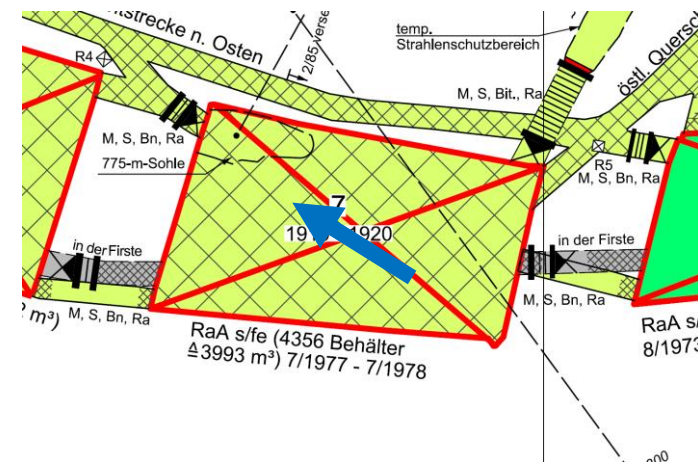
Foto vom 27. Oktober  
1977

Die Firstkontur sowie die Abrisskante  
(vermutlicher Durchstoßpunkt) sind auf dem  
Foto aus der Einlagerungszeit erkennbar

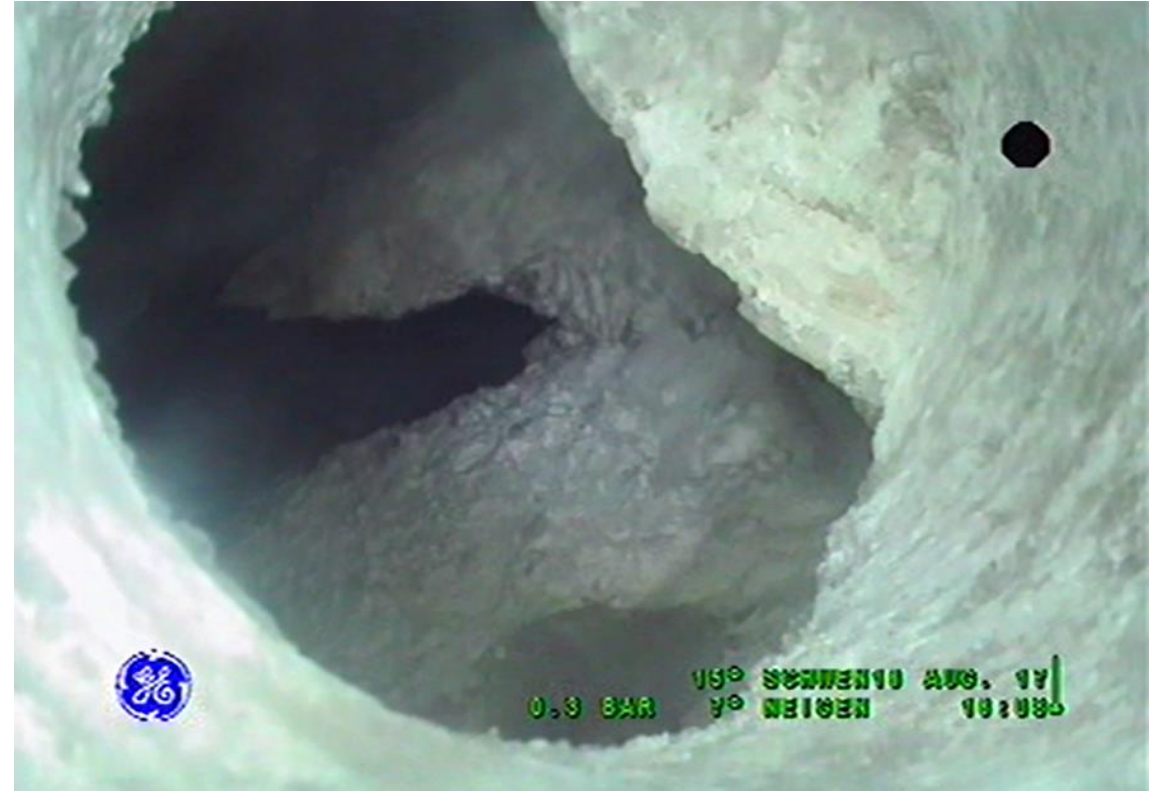
Durchstoß in einen Hohlraum bei 41,1 m  
(13.08.2017)

- Der Durchstoß erfolgte in einem zerklüfteten Bereich
- Nach zweimaligem Nachbohren erfolgte am 23.08.2017 der Durchstoß in die Einlagerungskammer

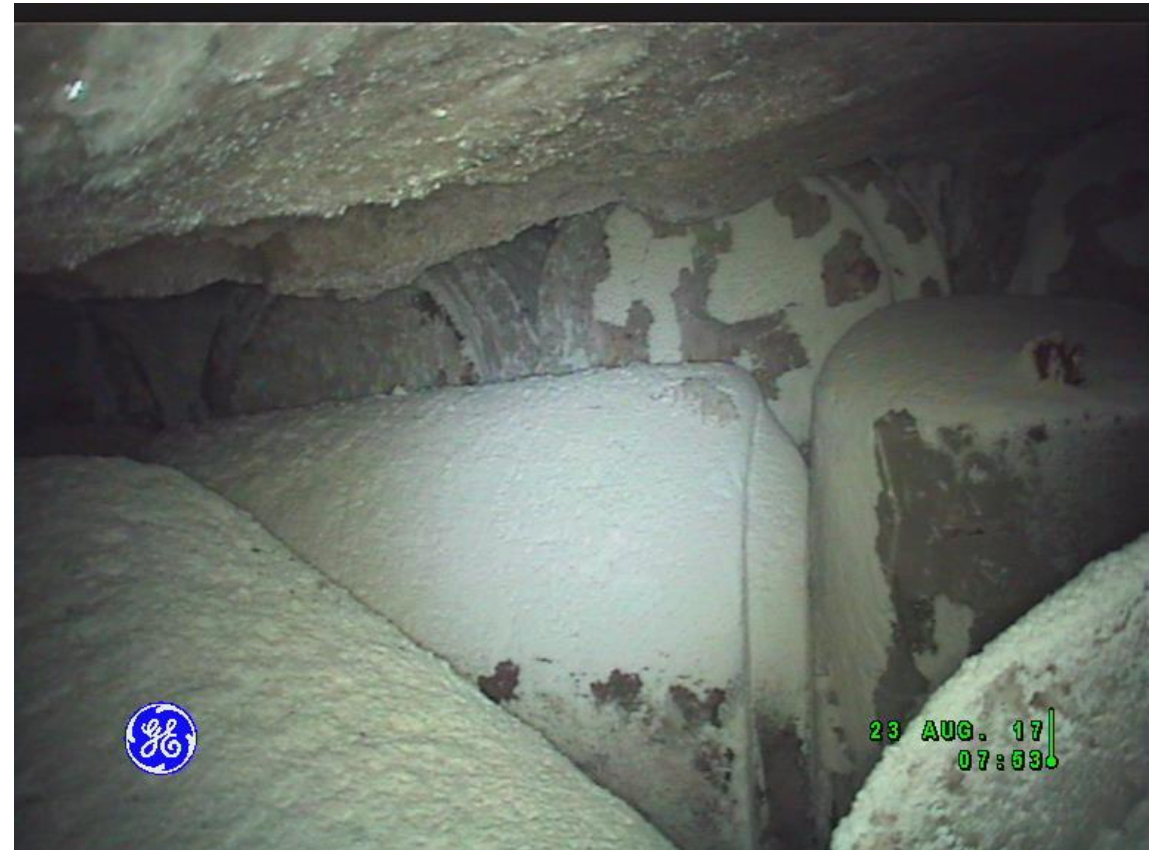
- Antreffen eines Hohlraums über VBAs
- Kein Salzversatz erkennbar
- Ungeordnete Lagerung der VBA
- Betonabschirmungen haben teilweise Schäden

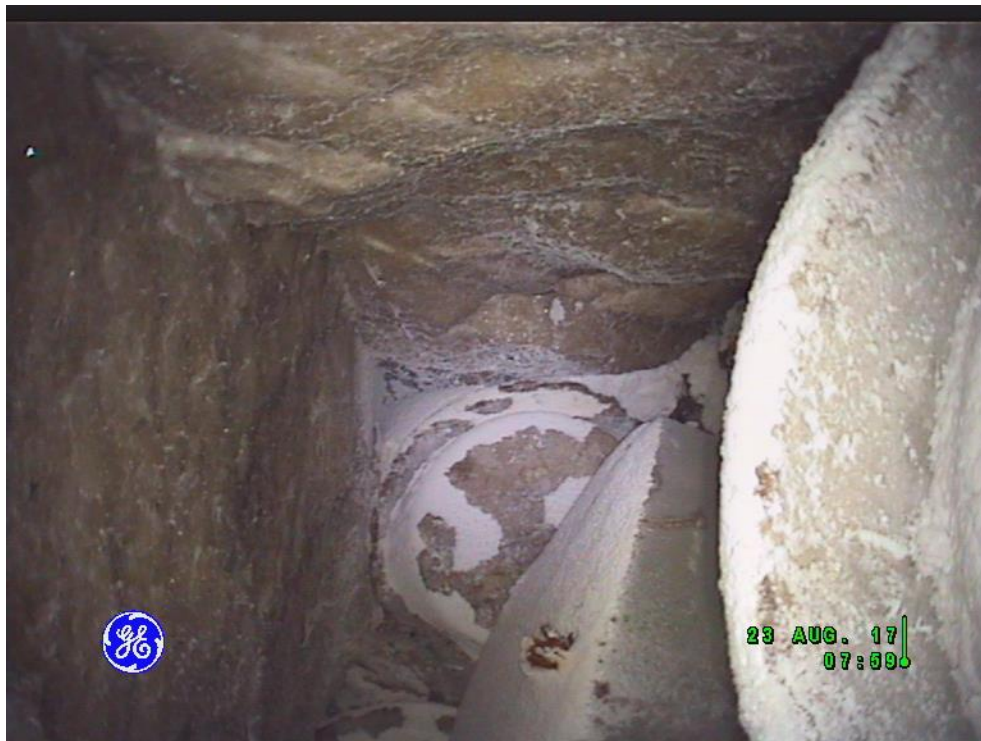
Blick in die Einlagerungskammer (23.08.2017)

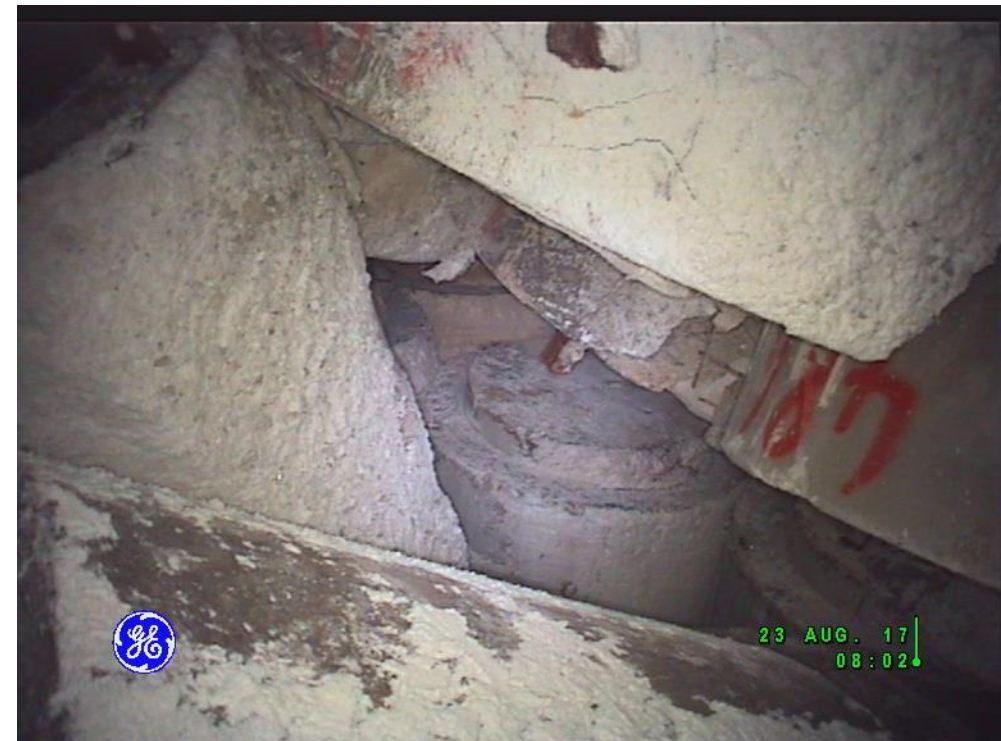
Blick in die Einlagerungskammer (23.08.2017)

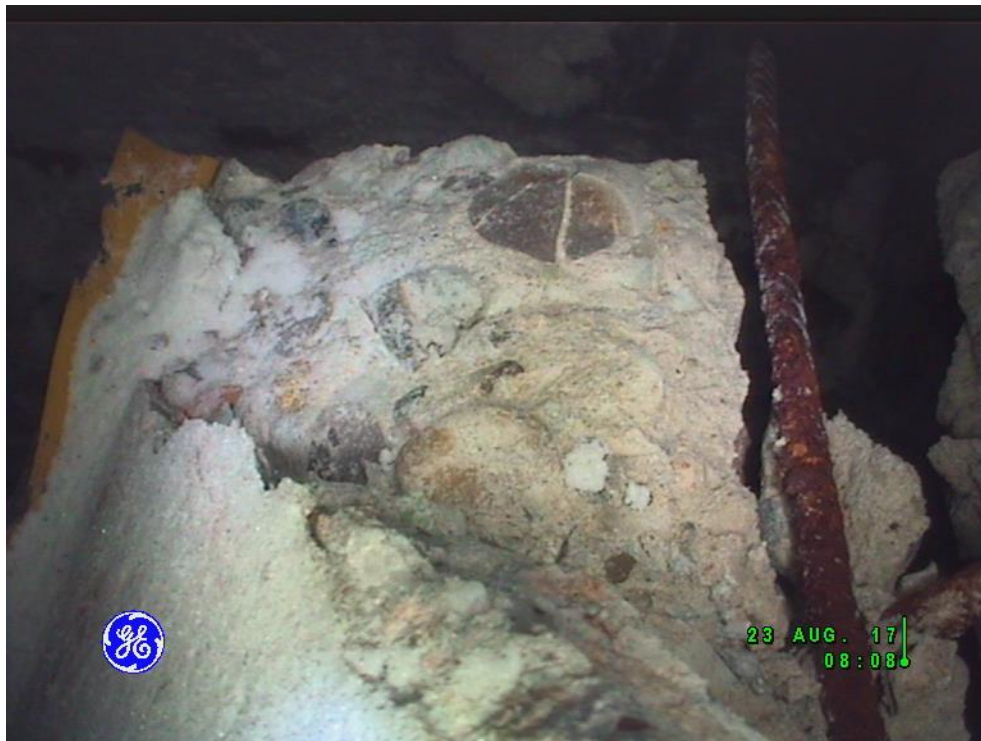
Blick in die Einlagerungskammer (23.08.2017)

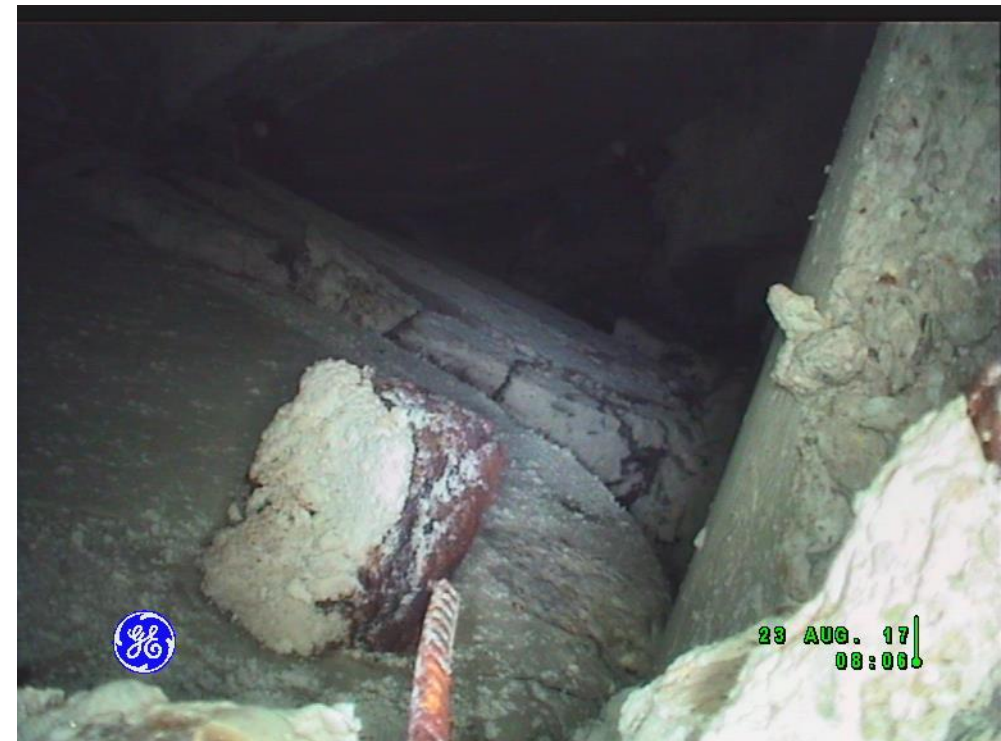
Blick in die Einlagerungskammer (23.08.2017)

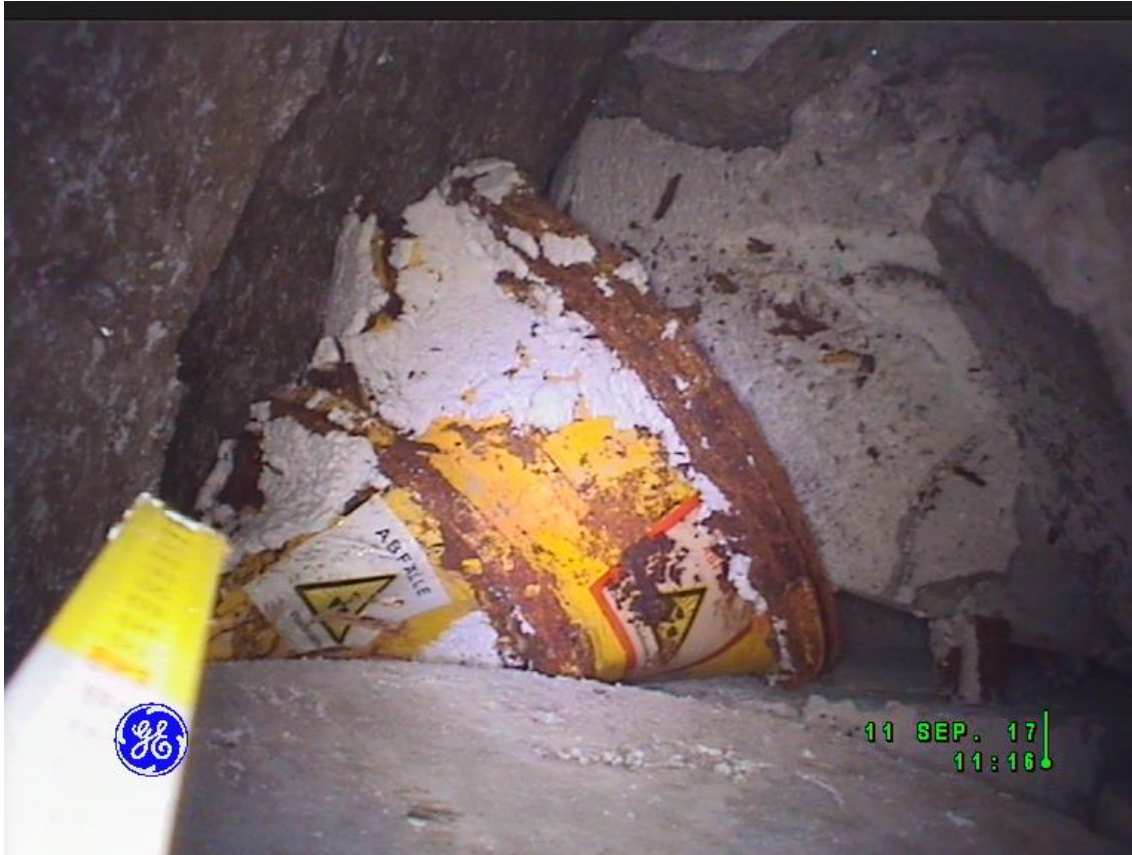
Blick in die Einlagerungskammer (11.09.2017)
