**BUNDESGESELLSCHAFT  
FÜR ENDLAGERUNG**

52. Sitzung der Asse2 Begleitgruppe am 3. November 2017 in  
Wolfenbüttel  
Ergebnisse der Faktenerhebung, Bohrung B 7/750-B<sub>A</sub>

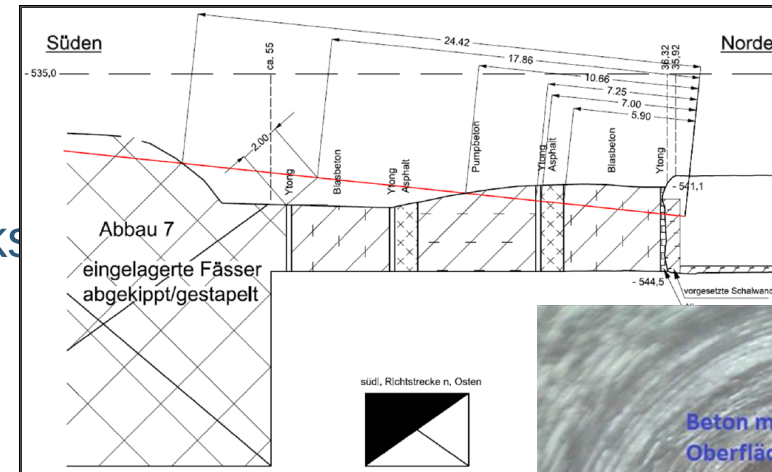
Planskizze der Bohrung B7/750-A1 durch das Verschlussbauwerk in die Einlagerungskammer

- Aufbau und Zustand des Verschlussbauwerks
  - ☐ Aufbau wurde gemäß Aufzeichnungen vorgefunden, jedoch hat sich Material (Bitumen) stärker als erwartet verändert
- Erste Aussagen zur Kammergeometrie
  - ☐ Mit der Bohrung A1 wurde ELK nicht getroffen
  - ☐ Mit der Bohrung A3 konnte ein VBA erreicht werden
- Einschätzung von kammernahen Aktivitäten
  - ☐ Eindringtiefen von Radioaktivität in den Stößen

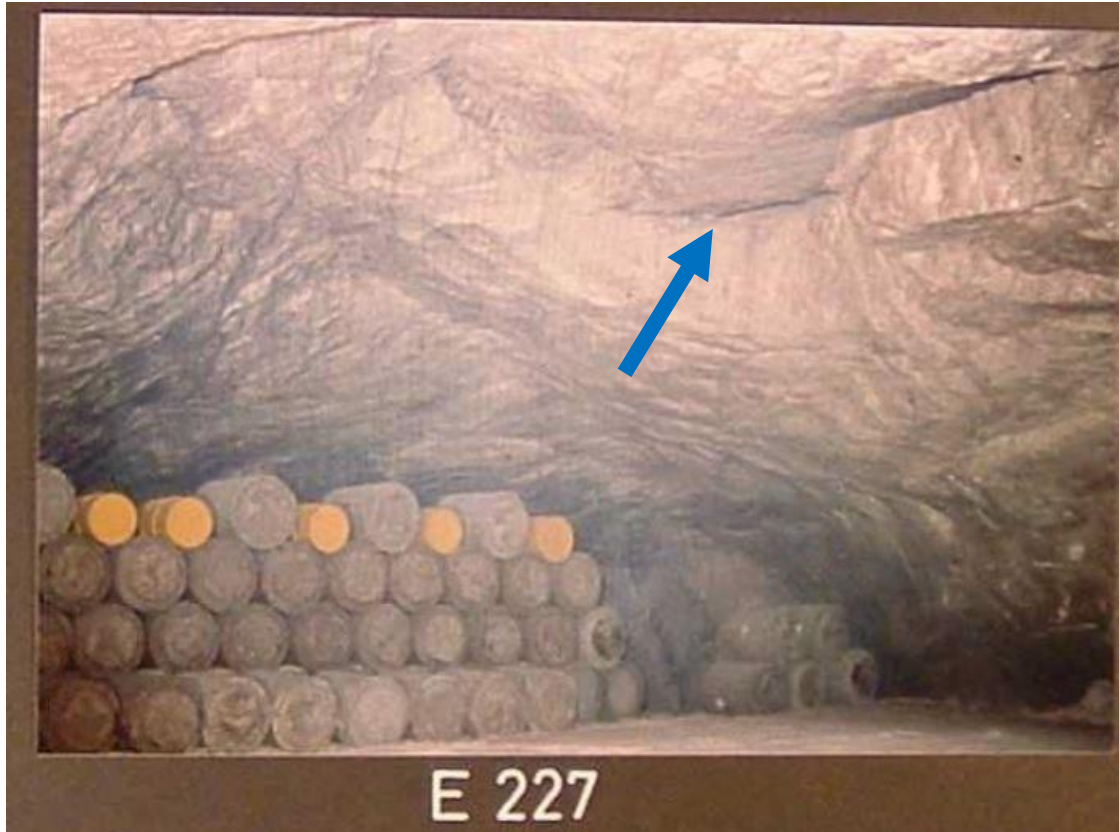
Foto vom 27. Oktober  
1977

Die Firstkontur sowie die Abrisskante  
(vermutlicher Durchstoßpunkt) sind auf dem  
Foto aus der Einlagerungszeit erkennbar

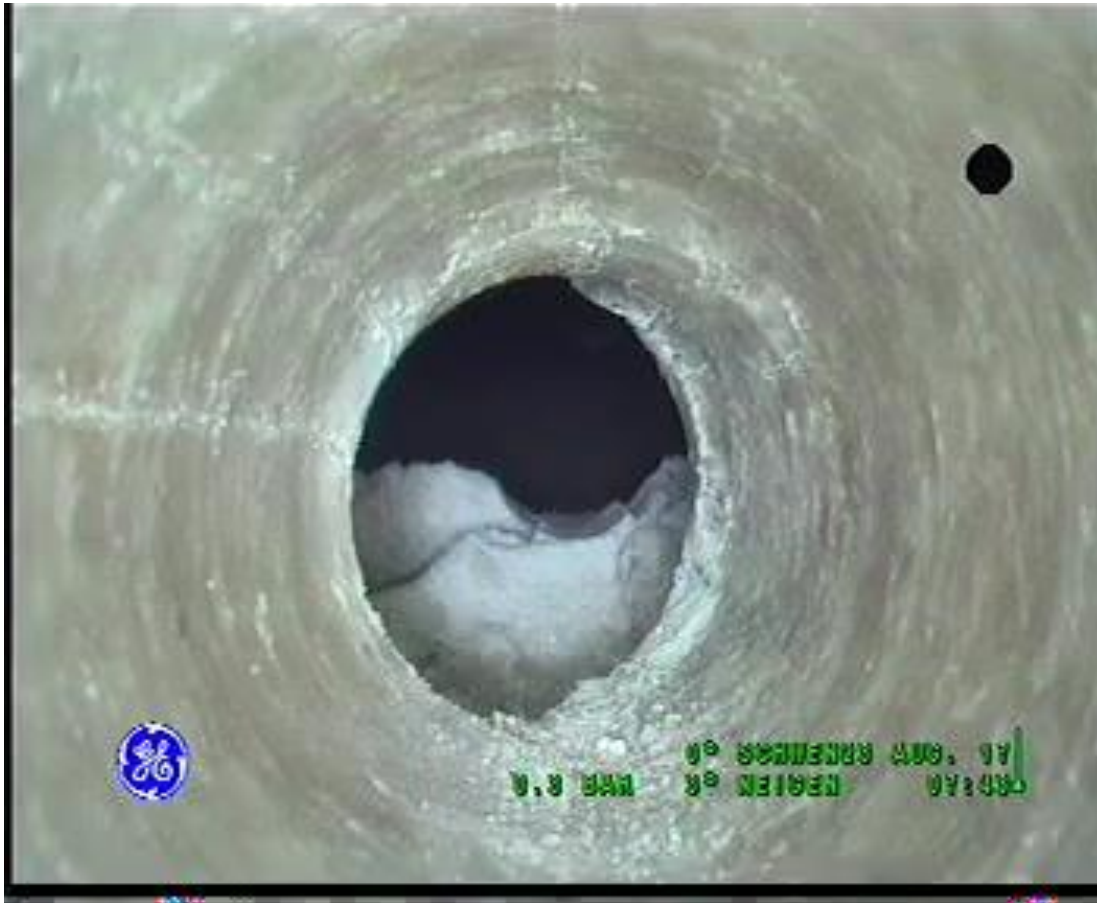
## Kamerabefahrung

- Antreffen eines Hohlraums über VBAs
- Kein Salzversatz erkennbar
- Ungeordnete Lagerung der VBA
- Betonabschirmungen haben teilweise Schäden

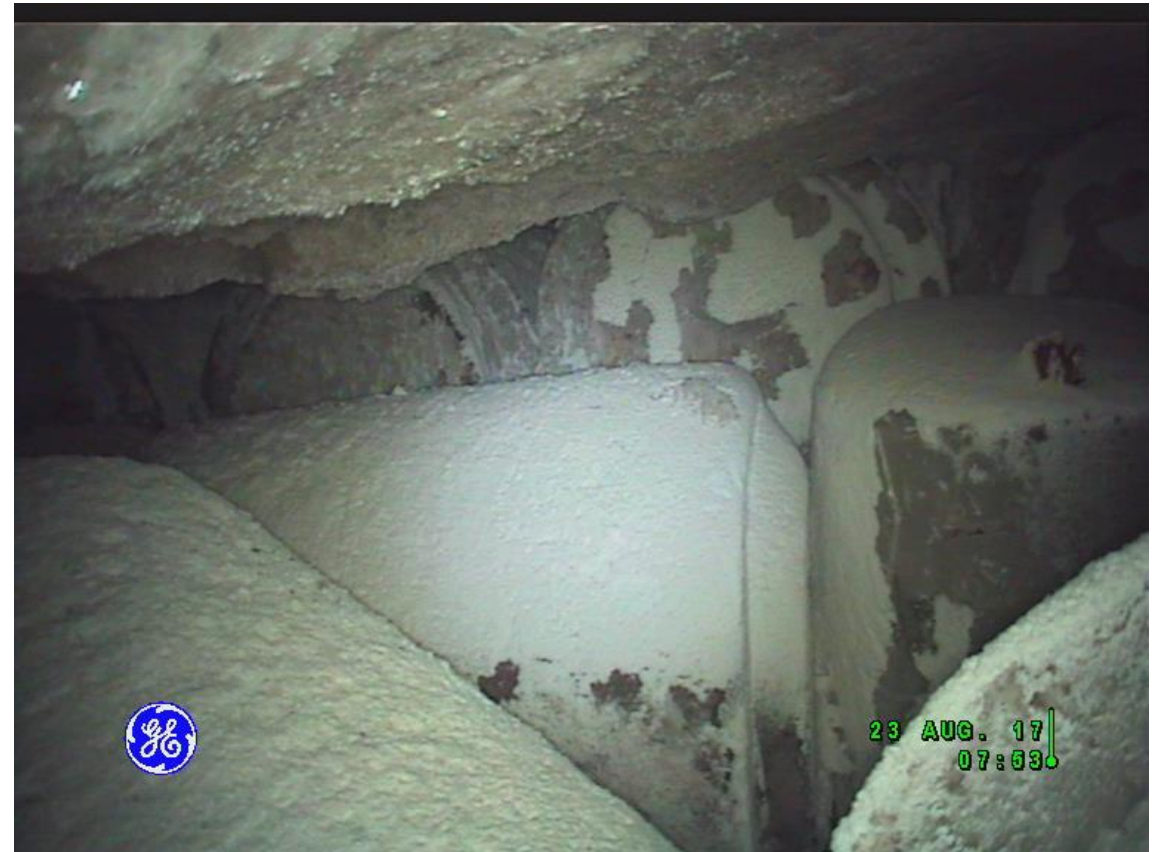
- ca. 45 kBq Radon-222
- ca. 70 kBq Krypton-85
- ca. 5000 ppm Wasserstoff  
(UEG H<sub>2</sub>: 40.000 ppm)
- ca. 10 % Sauerstoff  
(ca. 90 % Stickstoff)
- ca. 50 % rel. Luftfeuchte  
(Grubenluft ca. 10-30 %)

- 3D-Laserscan zur Modellierung des Hohlraums
- Feststoffprobenentnahme
- „Geführte“ Kamerafahrt
- Auswertung aller Messdaten
